# RECURSOS NATURAIS: MEDIAÇÃO E PERÍCIA

Jorge Raggi

Novembro/2015

## RESUMO

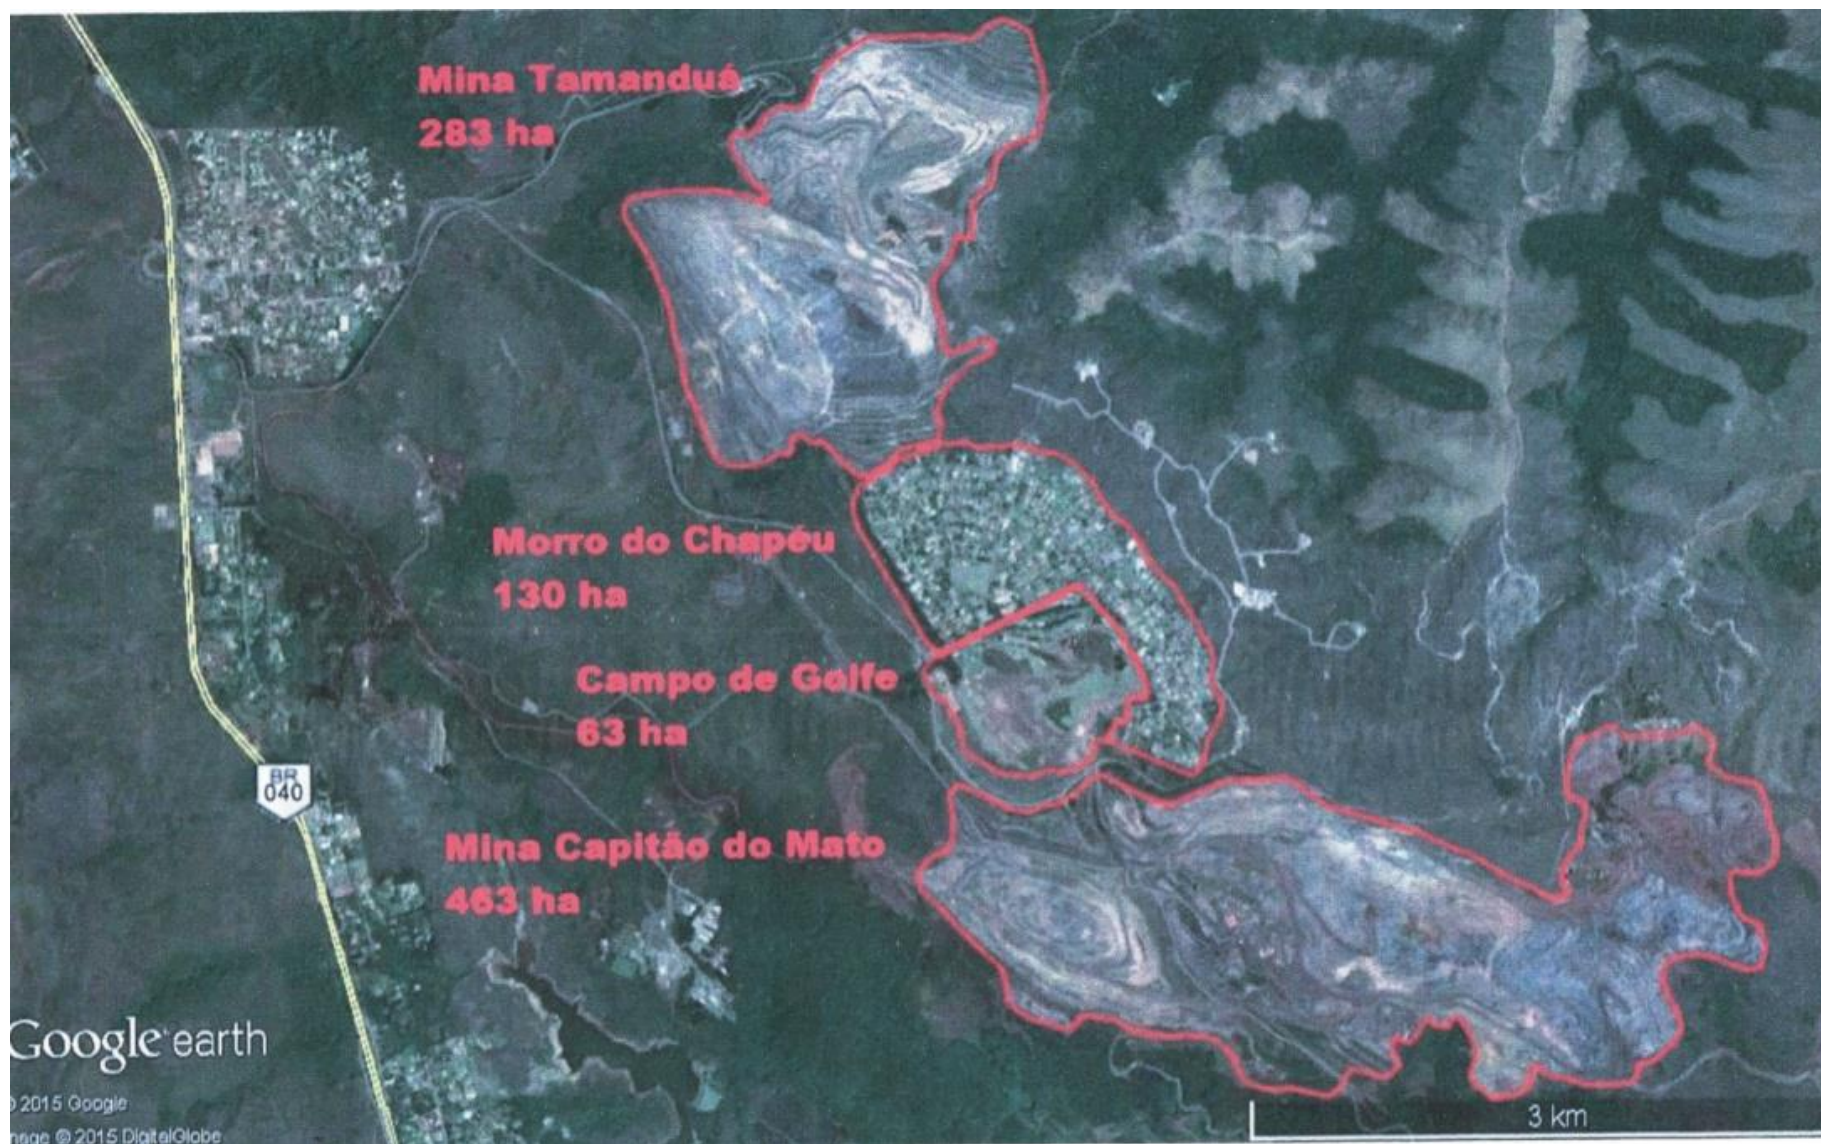
Na *Figura 1* são ilustrados os limites atuais da Mina do Tamanduá, da Mina Capitão do Mato, do Condomínio e do campo de golfe (propriedade do Condomínio) com suas respectivas áreas, na região metropolitana de Belo Horizonte, MG.

Figura 1: Mapa atual da região do estudo de caso (áreas em hectares 1ha = 10.000m<sup>2</sup>)  
FONTE: Google Earth (2015)

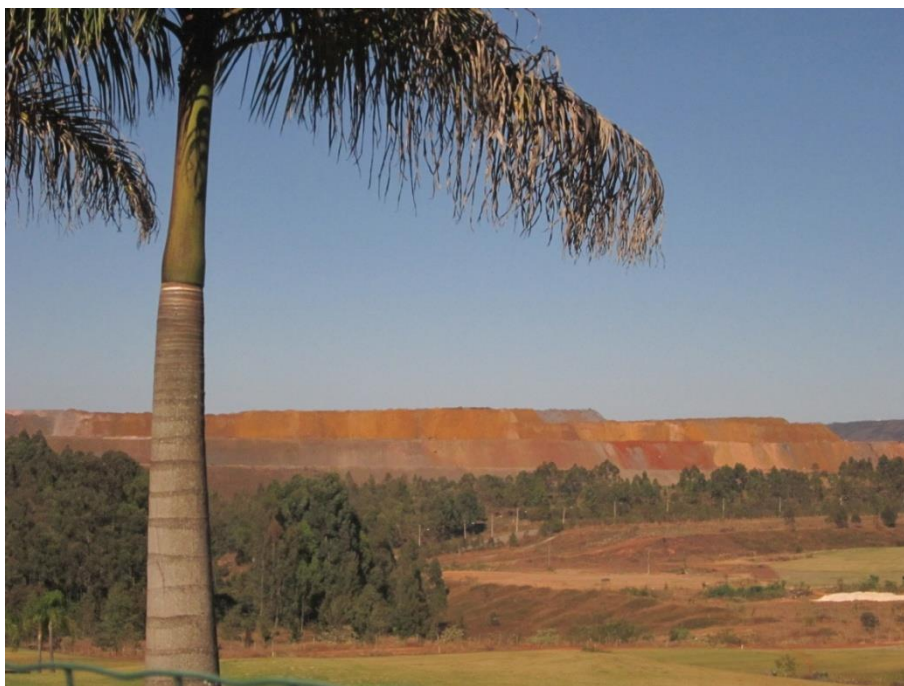
Figura 3: Divisa da Mina Capitão do Mato com o campo de golfe  
FONTE: Geoconômica

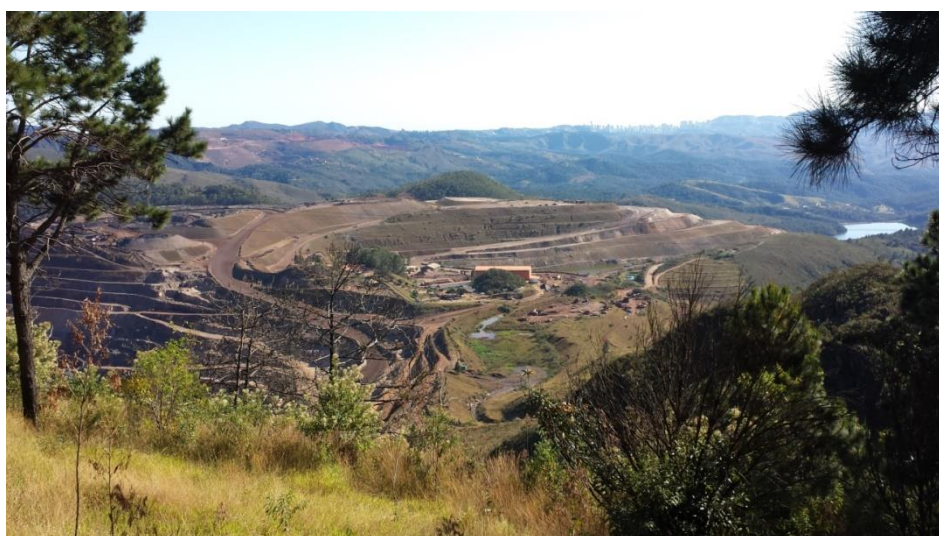
Na Figura 4 e 5 é demonstrada a Mina do Tamanduá atualmente.

Figura 4: Mina do Tamanduá hoje – cava, pilha de estéril e barragem de rejeito  
FONTE: Geoconômica

Foi observado ruídos de equipamentos em pontos de divisa. Os moradores e funcionários contratados, revelaram que não há queixa de falta d'água no Condomínio para o consumo humano. Um funcionário declarou que, no momento atual a necessidade de rega do campo de golfe é em torno de 700m<sup>3</sup>/dia.

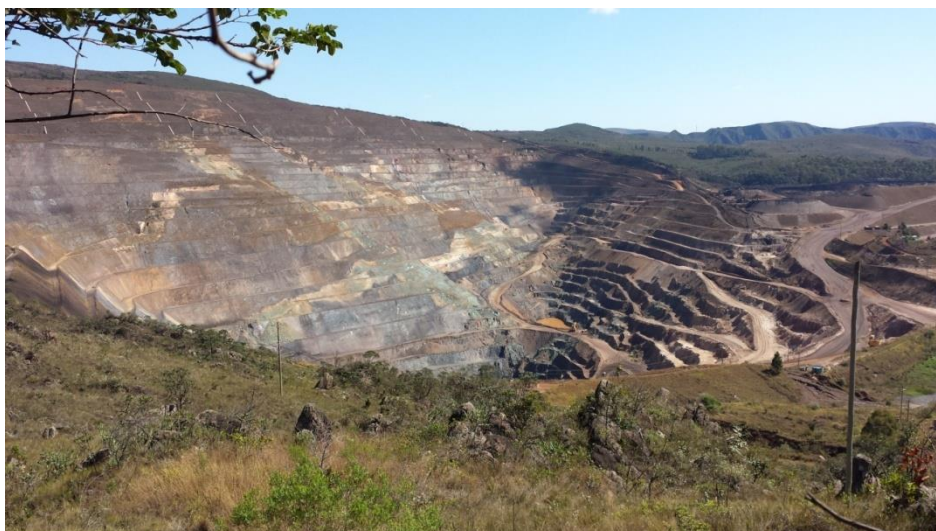
Figura 5: Situação atual da cava da Mina do Tamanduá  
 FONTE: Geoconômica

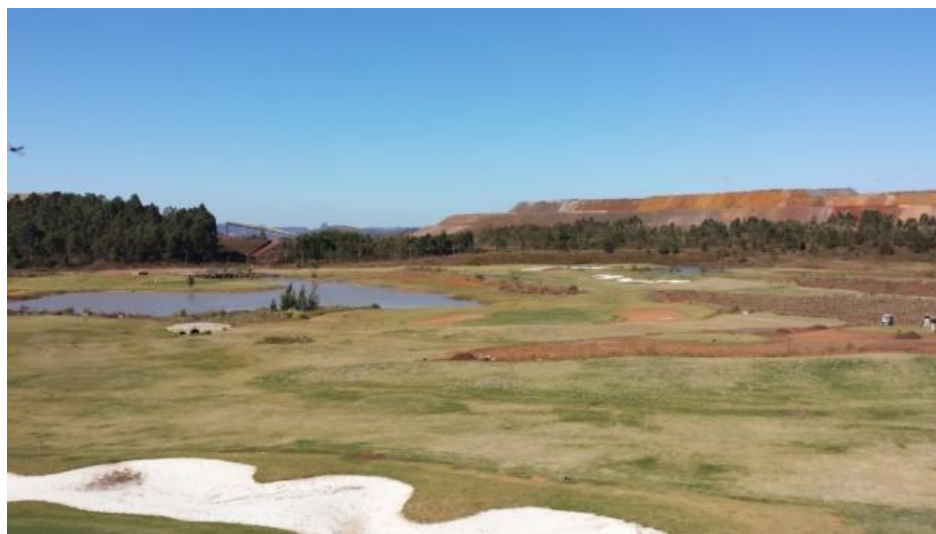
Na *Figura 6* é ilustrada uma área doada pela MBR ao Condomínio destinada a ampliação do campo de golfe. O campo de golfe expandiu de 9 para 18 buracos.

Figura 6: Ampliação do campo de golfe  
 FONTE: Geoconômica
